Остаточний звіт

за результатами розслідування аварії вертольоту Robinson 44 UR-LWW,
який належить приватній особі, експлуатант ТОВ «Челендж Аеро Юкрейн»,
що сталася поблизу с. Іванівка, Новоушицького району, Хмельницької області,
07.06.2016р.

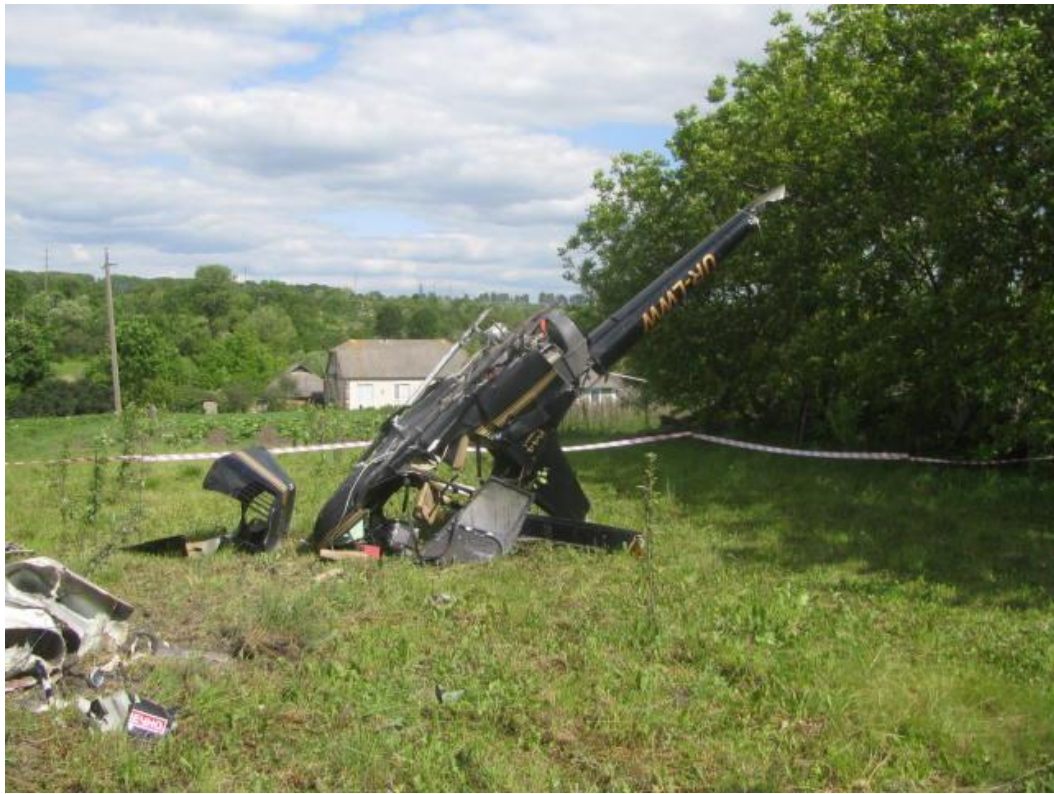
Зіткнення вертольоту з трьома проводами ЛЕП відбулось між опорами №76 та №77.

Всі три проводи ЛЕП 10 кВ були розірвані валом несучого гвинта вертольоту. Залишки проводів потрапили на хвостовий гвинт та відбили частини лопатей хвостового гвинта (перший уламок знайдений в 9 м від проводів ЛЕП). Після чого виникло розбалансування лопатей хвостового гвинта, що викликало вібрацію хвостового редуктора та спричинило руйнування балки хвостового гвинта. В результаті руйнування балки хвостового гвинта, редуктор хвостового гвинта відділився, а вертоліт перейшов в некероване обертання (за годинниковою стрілкою). Пролетівши 159 метрів (з моменту розірвання проводів) вертоліт упав на лижне шасі (основний удар прийшовся на ліву опору шасі та підвісний бак с\г апаратури), одна з лопатей несучого гвинта зіткнулась з землею, після чого вертоліт перекинувся, упершись валом несучого гвинта та кабіною пілота в землю.

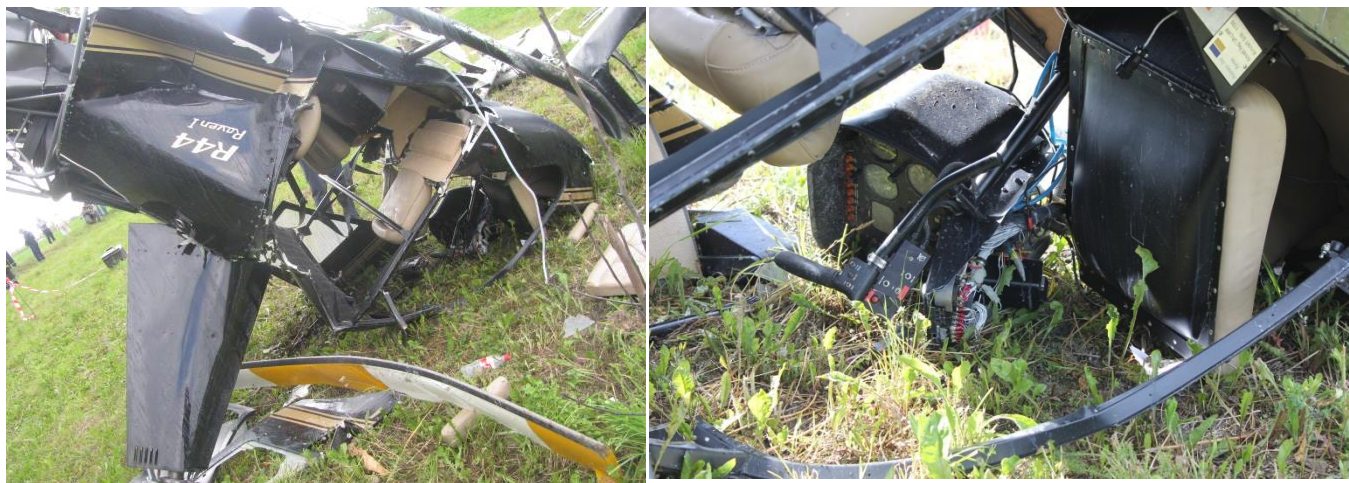
Приладова панель відокремлена від центральної консолі і має незначні пошкодження; прилади не мають пошкоджень (при зовнішньому огляді); головний вимикач живлення ПС (Master switch) в положенні «OFF»; передній лівий, задній правий і задній лівий прив'язні ремені застебнуті і знаходяться в робочому стані; передній правий прив'язний ремінь розстебнутий і знаходиться в робочому стані; підсилювач кабіни (за спинками передніх сидінь) зламаний в районі правого кріплення; подушки передніх сидінь відокремлені від своїх місць кріплення; важелі і ручки управління ПС і двигуном пошкоджень не мають (при зовнішньому огляді); засобів об'єктивного контролю не виявлено (не передбачено

на даному типі ВС); в кабіні виявлені сліди масла, рідини гідравлічної системи; слідів загоряння і пожежі не виявлено.
